**ПРОТОИЕРЕЙ ВЯЧЕСЛАВ САВИНЫХ
ИНОКИНЯ ХРИСТИНА (БУТКЕВИЧ)**

**К ВОПРОСУ О ПЕРВОЗДАННОМ ВИДЕ
СПАССКОГО СОБОРА
СПАСО-АНДРОНИКОВА МОНАСТЫРЯ**

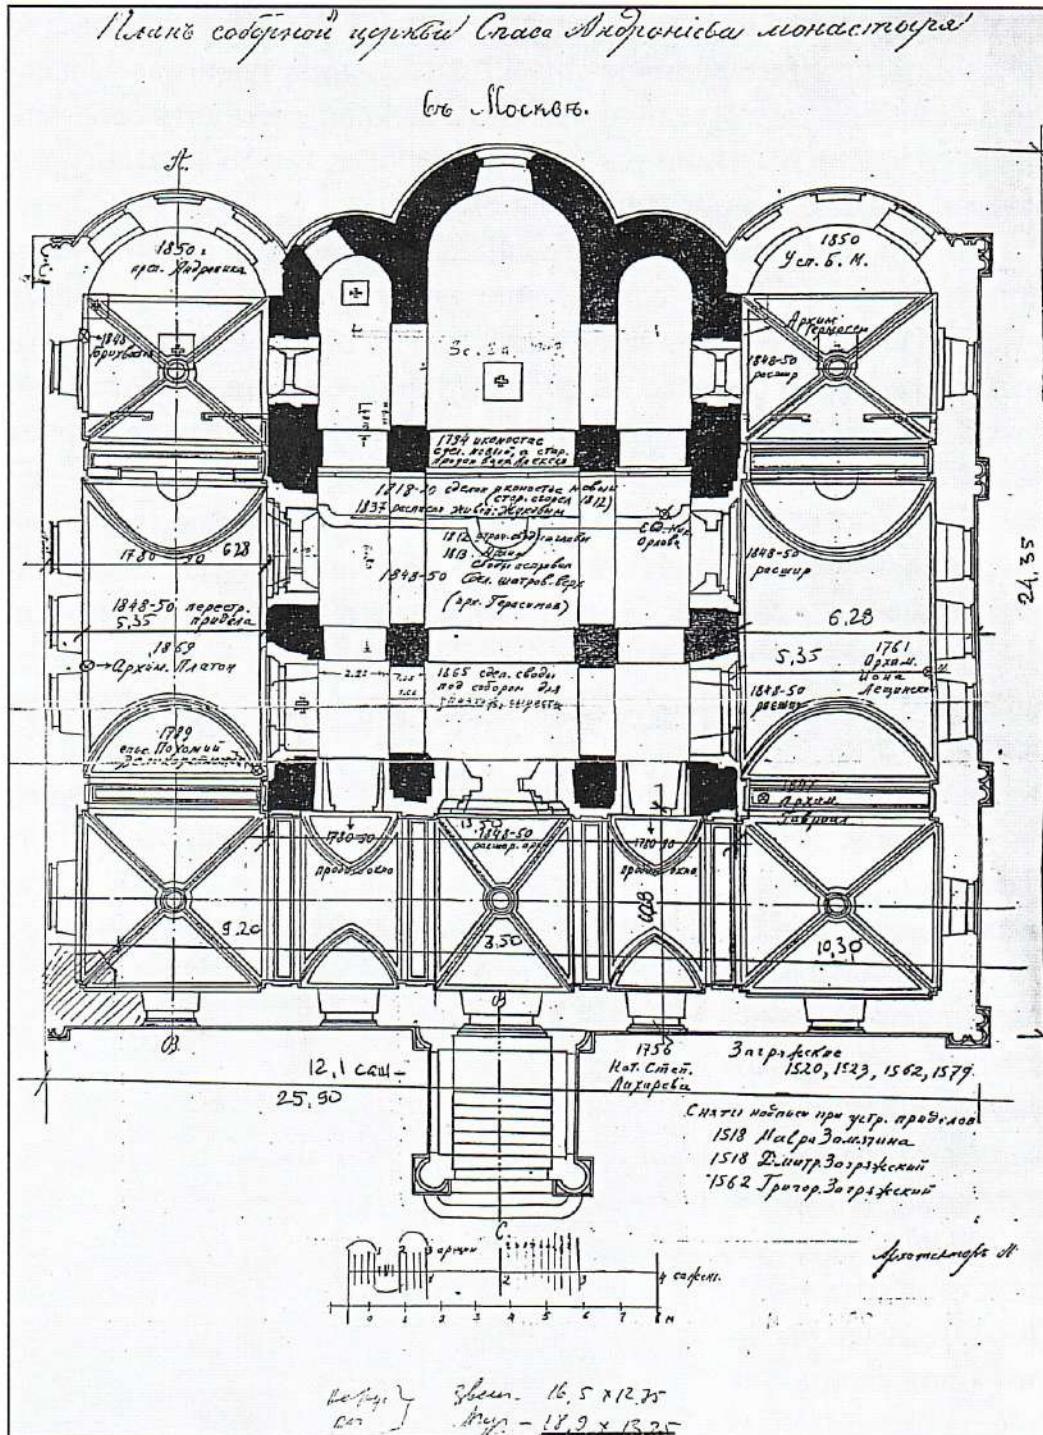
План соборной церкви Спасо-Андроникова монастыря. Конец XIX в.

Заметим, что в хорошо известном плане погребений в соборе, выполненном П.А. Герасимовым в конце XIX века, с пометками на нем П.Д. Барановского (1892–1984), ни одно из этих захоронений

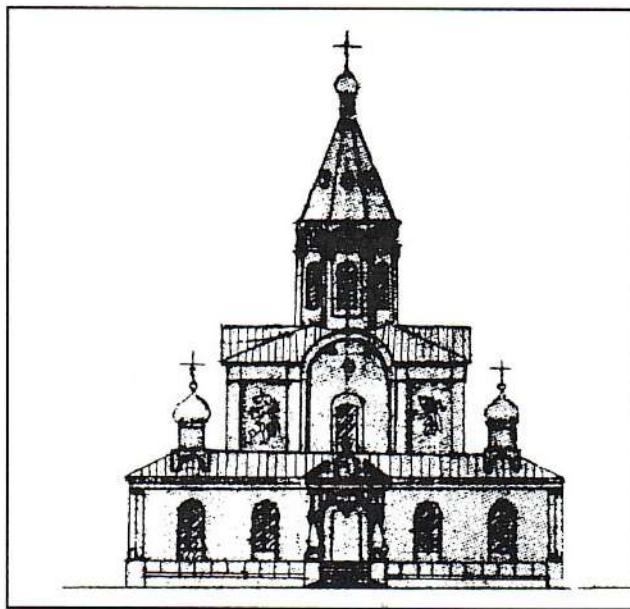
*Спасский собор. Западный фасад. 1848 г.
Реконструкция П.А. Герасимова*

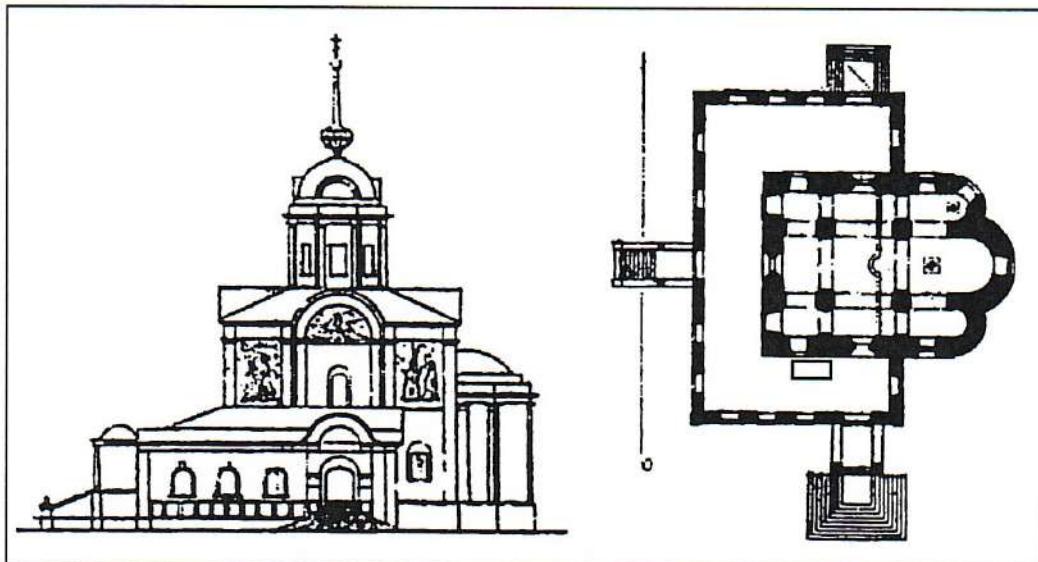
*Спасский собор. Южный фасад и план. 1840 г.
Реконструкция Л. Томашевского*

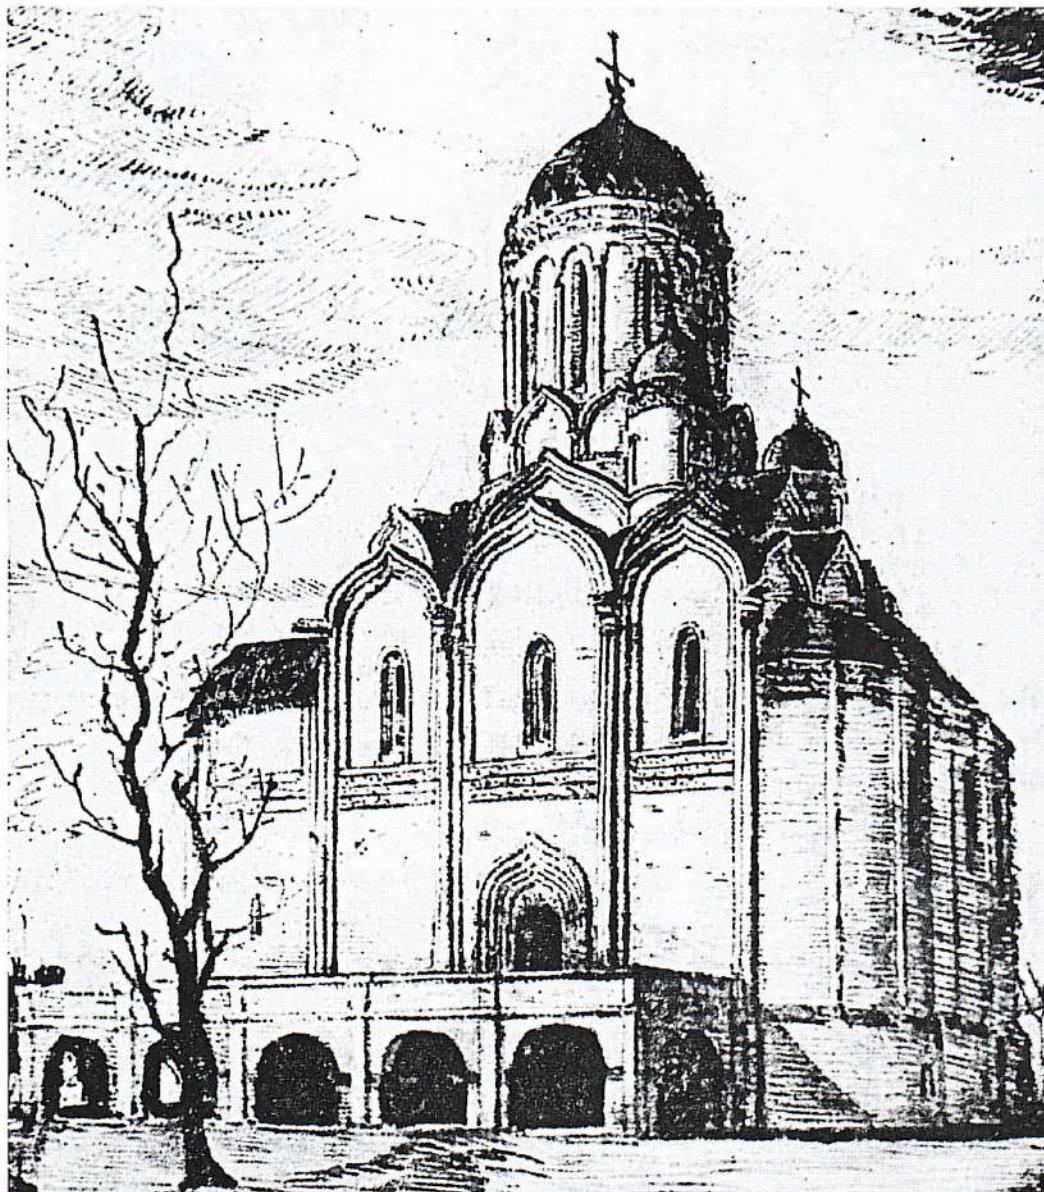
Успенский собор в Коломне.
Реконструкция Н.Н. Воронина

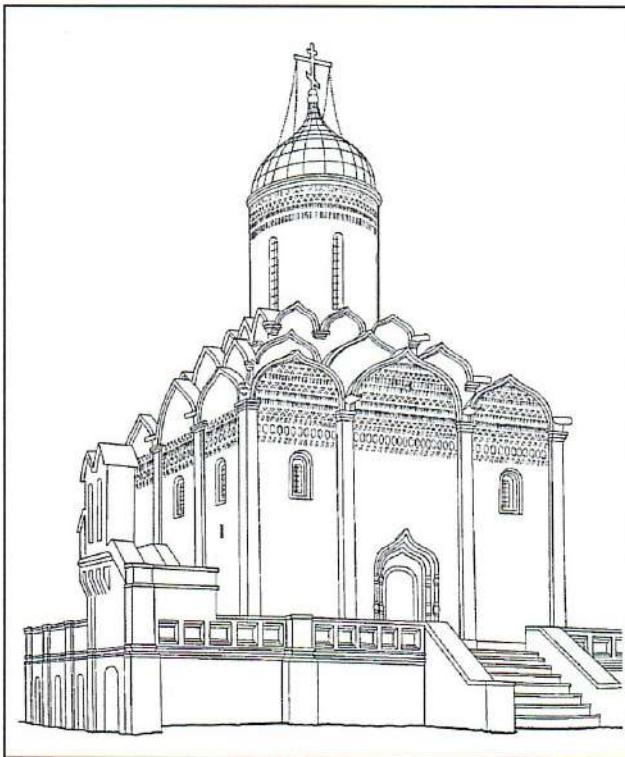
*Рождественский собор
Ферапонтова монастыря. 1490-е гг.
Реконструкция К.К. Романова*

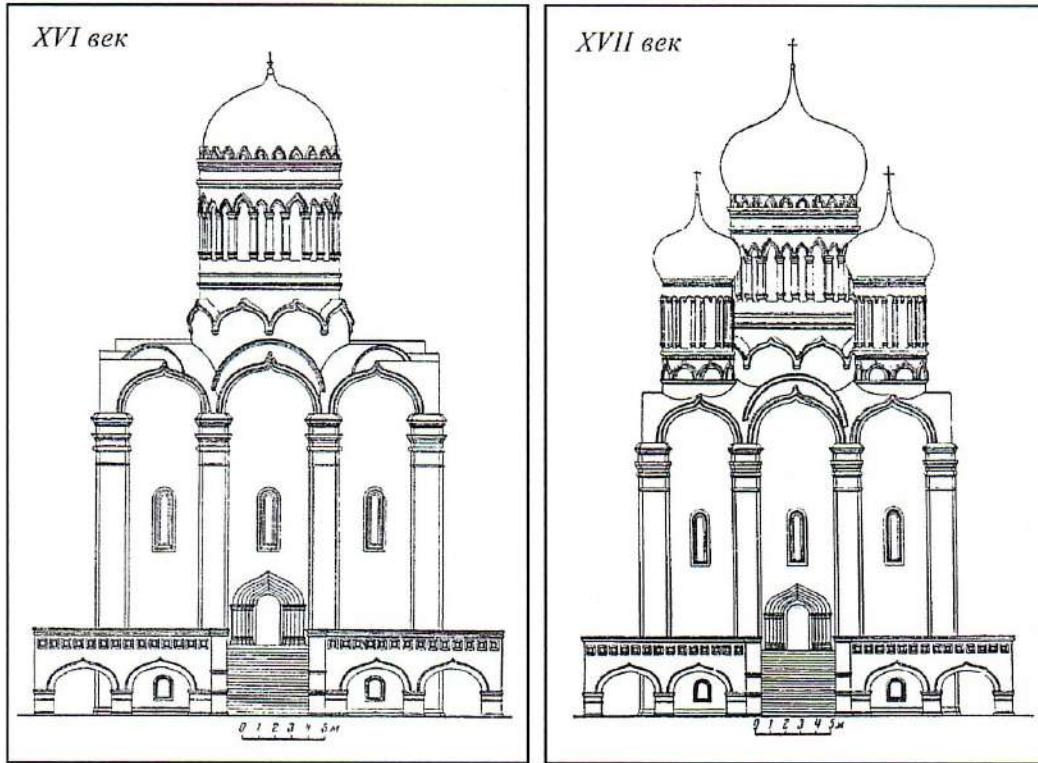
Реконструкция западного фасада Успенского собора Симонова монастыря в Москве в XVI и XVII вв. Реконструкция П.Н. Максимова

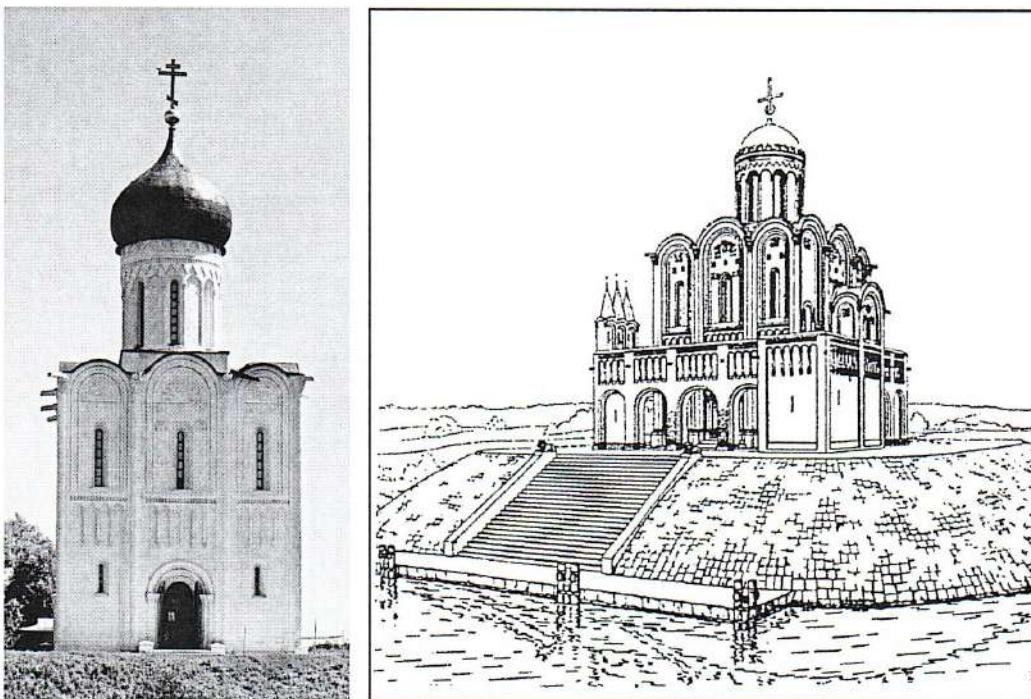
Церковь Покрова на реке Нерль.
Современный вид и реконструкция Н.Н. Воронина

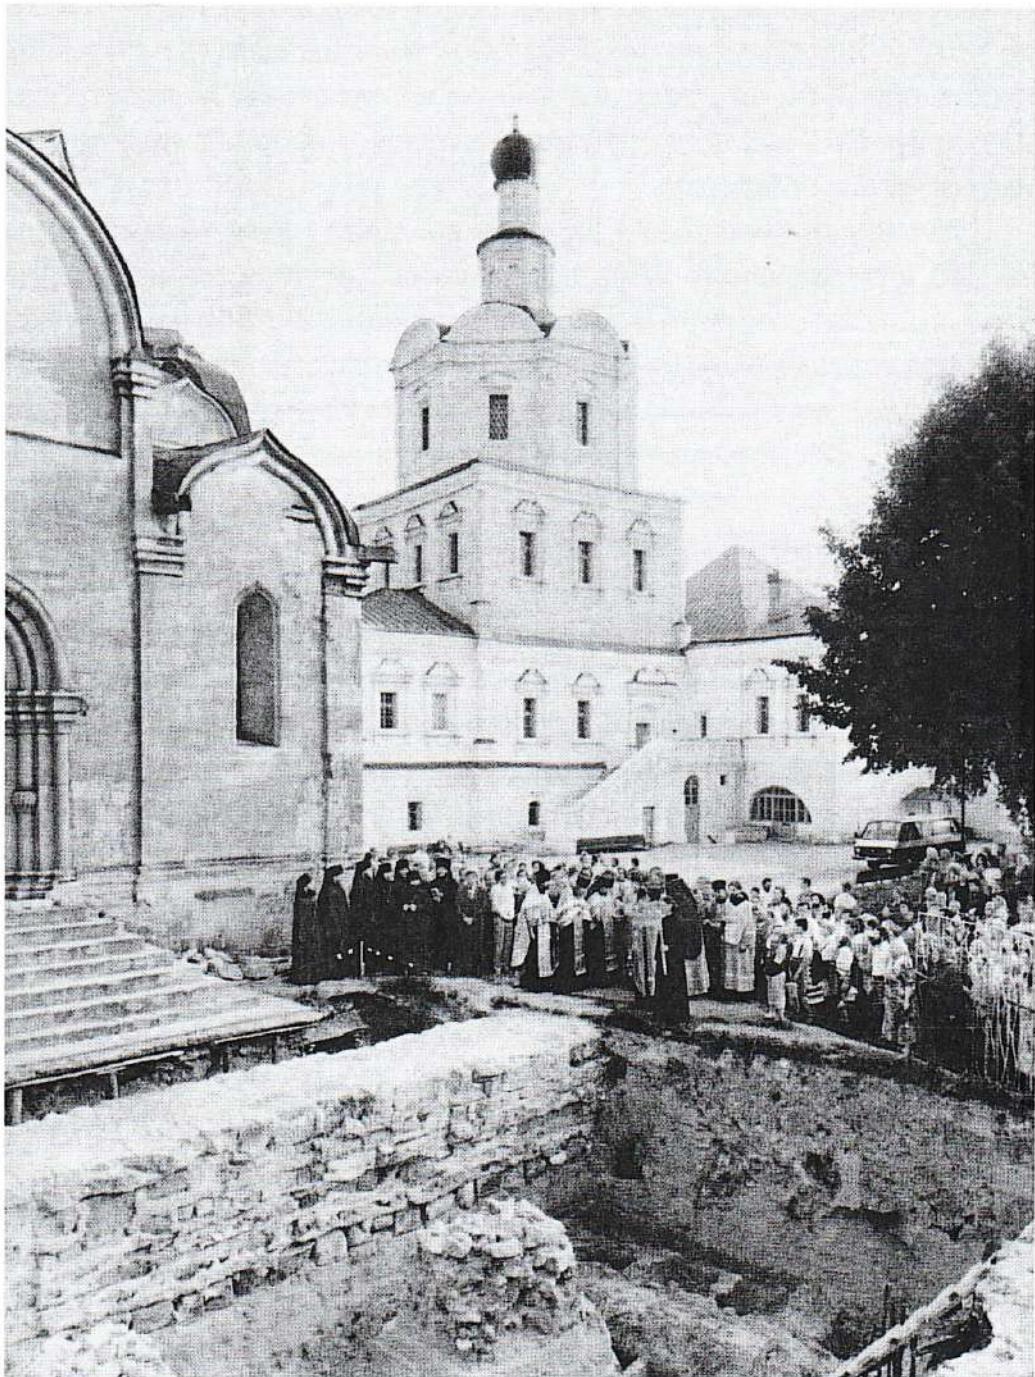
*Белокаменные фундаменты с северной стороны Спасского собора.
Первый молебен 17 июля 1989 г.*

Вполне очевидно, что обнаруженные белокаменные фундаменты с северной стороны собора есть часть основания древнего гульбища, параметры которого оставались как бы матрицей для всех последующих построений. Поэтому приведенный Красовским план собора с приделами, выполненный Л. Томашевским в 1840 году, накануне реконструкции, мы без натяжки можем воспринимать и как план собора с гульбищем (исключая лестницы).

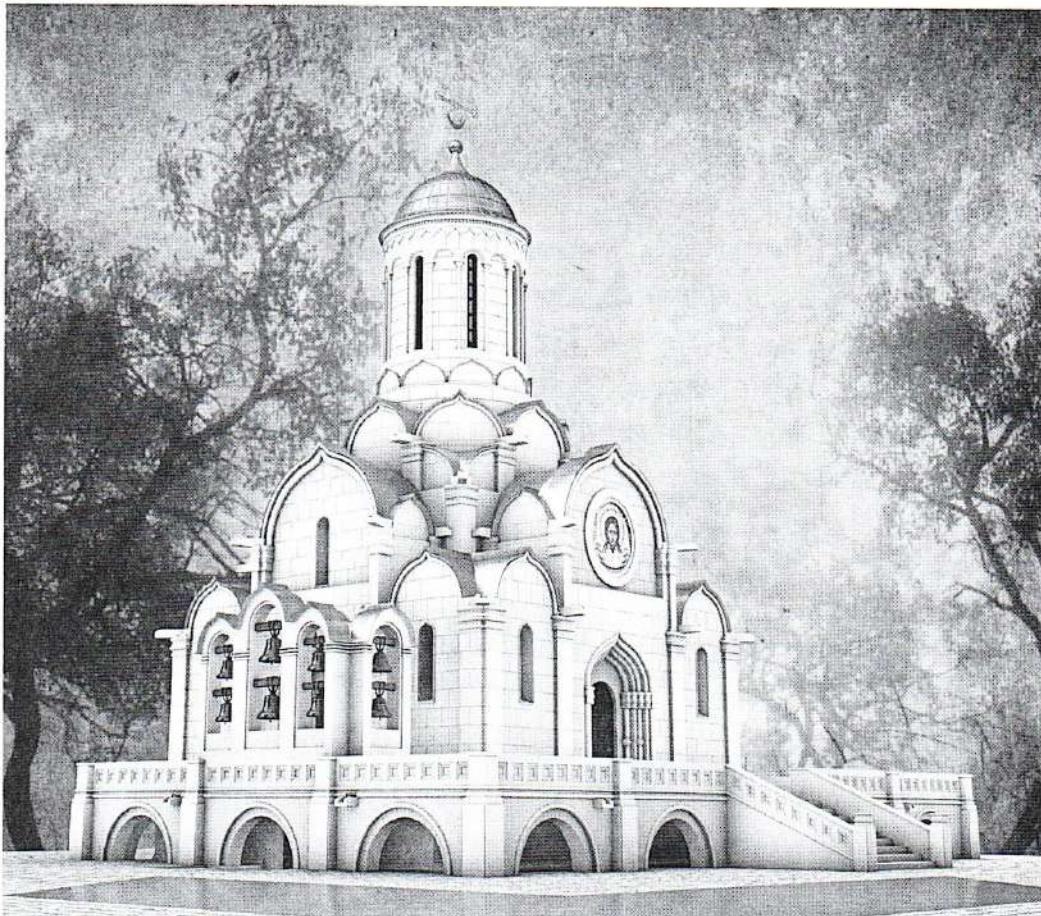
*Предполагаемый изначальный вид Спасского собора с гульбищем.
3D реконструкция В.В. Шурова*
